THE INFLUENCE OF THE LITTORAL DRIFT ON INSTALLATIONS AND
COASTAL STRUCTURES RELATED WITH THE PRODUCTION OF OIL
AND GAS IN THE COAST OF RIO GRANDE DO NORTE STATE - BRAZIL

JEFFERSON VIANNA BANDEIRA

Engenheiro, CDTN/CNEN - Caixa Postal 1941

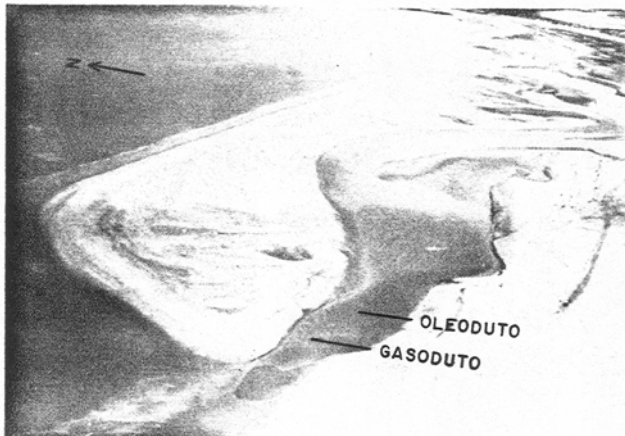
Quando o conjunto de seis oleodutos e gasodutos que ligam os campos produtores de Agulha e Ubarana, ao largo, às instalações em terra foram instalados, o que teve início em 1982, o trecho de praia escolhido não apresentava problemas, como mostrado na figura 1. Com o crescimento de uma restinga, a partir de uma ilha, em frente a Guamaré, formou-se um estuário de dupla entrada, paralelo à costa. A restinga interceptou a região dos dutos. A área da seção transversal acima da geratriz dos dois dutos mais a W, um oleoduto e um gasoduto (ambos de aço, com diâmetro externo de 26" e cobertos com uma camada de concreto de 7,6 cm de espessura), não era suficiente para escoar o volume do prisma de maré que circulava através desta entrada do estuário, tal como indicado em O'Brien (1969), provocando o descalçamento de ambos, como visto na figura 3, deixando suspensa uma extensão de cerca de 40 m de ambos os dutos. As correntes de maré, com valores medidos da ordem de 1,3 m/s, atuavam sobre os dutos, quase provocando o rompimento dos mesmos pelo fenômeno de "vortex shedding".

(i) o oleoduto encontrava-se em uma situação perigosamente próxima das condições de ressonância, porque: para um vão livre da ordem de 50m, sua frequência natural de vibração coincidiria com a frequência de "vortex" causada por uma corrente de 1,4 m/s passando pela superfície externa do mesmo. De fato, as extremidades da parte suspensa do oleoduto já apresentavam profundas fissuras circulares na capa de concreto;

(ii) o gasoduto, bem mais leve e com a frequência natural mais alta, só entraria em ressonância para um vão de cerca de 70m, estando em uma situação de menor risco que o oleoduto.

Os vãos livres reais eram maiores que os medidos, visto que os dutos só encontravam apoio efetivo alguns metros terreno adentro.

(ii) diminuir os vãos livres dos dutos (através da colocação de estacas) até que, devido à migração para W da extremidade da restinga (que naquela ocasião encontrava-se bem junto aos dutos críticos, provocando o estreitamento das linhas de fluxo do escoamento), as seções do canal nesta região pudessem talvez naturalmente mudar de forma, proporcionando um fluxo menos concentrado, o que implicaria em uma seção mais larga e menos profunda, tal como existe logo a E da região dos dutos críticos, como visto na figura 3, onde se localizam os quatro primeiros dutos lançados;

Figura 3 - Dutos descalçados.
02/03/88 - 10:24h - N.A. = + 0,7 m

Considerando as desvantagens das duas primeiras alternativas, decidiu-se pela adoção da terceira: o fechamento do braço W do estuário pela construção de dois diques de areia, a qual parecia a mais conveniente, o que foi realmente comprovado.

Para a construção dos diques de areia a PETROBRAS utilizou dois tratores ("bulldozers") os quais empilharam areia dos dois lados das seções escolhidas para os diques, e sacos de plástico cheios de areia. Logo antes da baixamar de quadratura, sacos plásticos foram lançados na parte mais profunda das seções e, após isto, os "bulldozers", simultaneamente de ambos os lados, empurraram a areia empilhada sobre as seções, completando o fechamento.

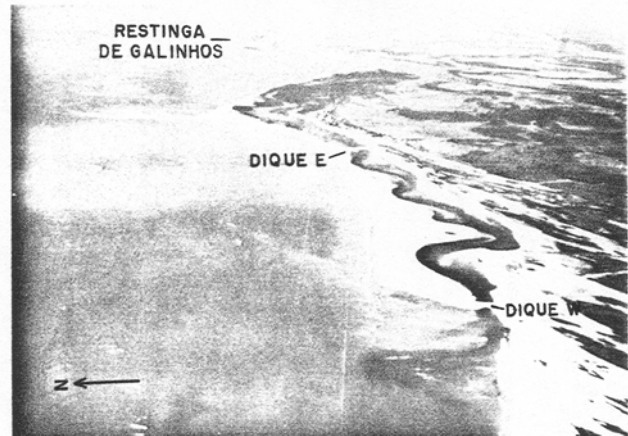
O dique E foi construído em 22/03/88 e o dique W, três dias após. Houve uma forte deposição de sedimentos logo a W do dique W, como esperado (figuras 4, 5, e 6), devido ao desaparecimento do escoamento de maré através da extremidade W e à ocorrência do transporte litorâneo unidirecional de E para W (Bandeira, 1988a; Bandeira, Araújo e do Valle, 1990).

Em mar/89, quando de uma maré equinocial, houve a ruptura da restinga entre os dois diques (figuras 5 e 6). O dique E não foi construído exatamente na região do tombo de maré (região de mangue vista a E do dique E na figura 4) mas, por razões ambientais e facilidade de construção, o mesmo foi construído na região arenosa mais estreita do canal, logo a W da região do mangue. Deste modo, houve um aumento do volume do prisma de maré que se escoava através da entrada E do estuário. Então, quando ocorreu a ruptura da restinga, a PETROBRAS resolveu abrir o dique E, para restabelecer a circulação hidrodinâmica original no braço E do estuário. Esta ação causou um correspondente aumento no volume do prisma de maré fluindo através da nova entrada W, a qual se encontra a cerca de 1920m a E da região dos dutos. A sua nova migração para W está sendo monitorada através de levantamentos topográficos do contorno da entrada, conforme (Bandeira, Araújo e

Figura 4 - Dique W
(13 dias após o fechamento).
07/04/88 - 14:27h - N.A. = + 0,8 m

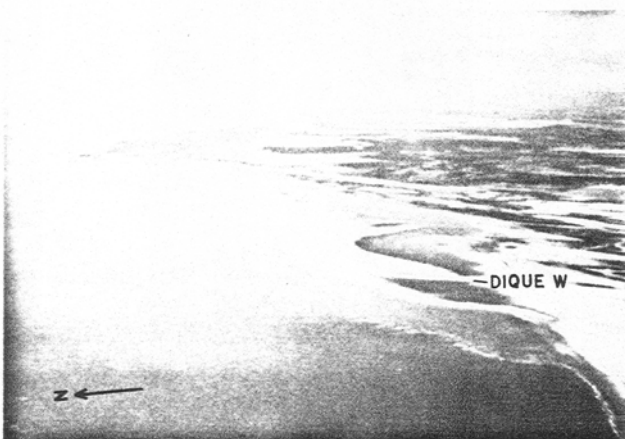
Figura 5 - Dique W
(10 meses após o fechamento).
25/01/89 - 13:50h - N.A. = + 1,1 m

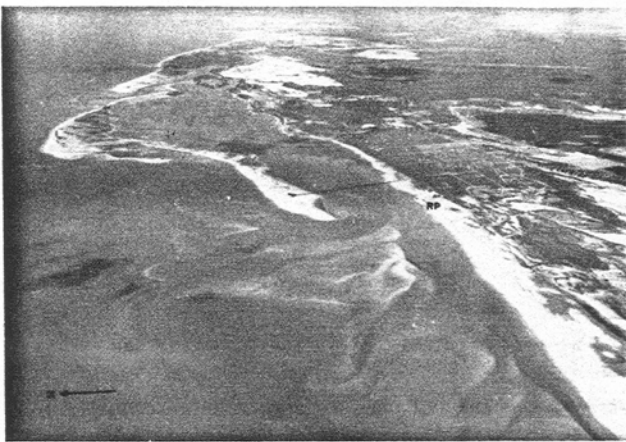
O intenso crescimento para SW da extremidade da restinga de Ponta do Tubarão, como documentado através de aerofotos obtidas nos últimos 25 anos, provocou uma regressão localizada da linha de costa de cerca de 70 m, junto a três poços de produção de petróleo existentes no litoral, na posição RP indicada na figura 1.

Esta regressão se deveu sobretudo à concentração das correntes de maré junto à costa, as quais circulam no estuário formado pela restinga e a linha de costa, o qual é também de dupla entrada (Bandeira, 1992). Sua entrada principal, como pode ser visto na figura 7, é a de W. Além das correntes de maré, atuam neste trecho localizado de praia as ondas locais geradas pelos ventos NE atuando no "fetch" existente entre a restinga e a costa. Ondas com altura estimada de 1,0 m logo antes da arrebentação já foram observadas junto às proteções frontais emergenciais de pedra construídas em frente aos poços, como mostrado na figura 8, em ocasião de forte vento NE ocorrendo em preamar.

Figura 7 - Restinga da Ponta do Tubarão, vista de W.
02/07/92 - 12:45h - N.A. = + 0,1 m

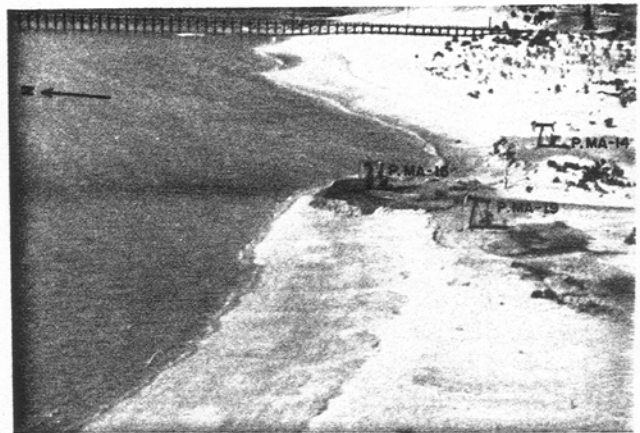
Observa-se que a proteção frontal do poço MA-15 encontra-se mais avançada para o N e funciona como uma espécie de espigão que protege o trecho de costa onde se localiza o poço MA-19, imediatamente a W.

Figura 8 - Região dos poços, vista de W.
Maio/92

A persistir a regressão localizada da linha de costa, a solução lógica seria a construção de um ou dois espigões. A proteção frontal existente não influi no fluxo das fortes correntes de maré (que atingem valores de mais de 1,0 m/s em ocasião de sizígia) paralelas à praia, nos locais críticos de erosão, nem na ação das vagas de NE, que arrebatam e trabalham a praia, sobretudo na região crítica em forma de pequena baía, situada entre os poços MA-14 e MA-15, como visto na figura 8. A construção de um primeiro espigão, logo a E do poço MA-14 (o mais ameaçado), defletiria as correntes de maré da região crítica em que elas se fazem presentes (junto aos poços) e forneceria proteção quanto à ação das ondas de NE, sobretudo à região da praia vizinha a este poço. Dependendo de sua extensão, este espigão único forneceria também abrigo à região vizinha ao poço MA-15.

Uma segunda alternativa seria a construção de dois espigões: o primeiro logo a E do poço MA-14, como apontado anteriormente, e o segundo logo a W do poço MA-19. A região entre os dois espigões poderia ser enchida artificialmente com areia, se fosse o caso.
